# ANALISIS PERBAIKAN SYSTEM *MECHANICAL SEAL* PADA POMPA INDUSTRI GULA

Pompa memainkan peran penting dalam proses produksi pada industri gula, terutama dalam mendukung pergerakan cairan seperti nira dan larutan gula dalam berbagai tahapan produksi. Salah satu komponen utama yang memastikan pompa bekerja secara efisien dan mencegah kebocoran adalah *segel mekanis*. Penelitian ini bertujuan untuk perbaikan pada *system Mechanical Seal* pada pompa yang digunakan dalam industri gula. Analisis difokuskan pada kinerja, efisiensi, serta dampak kerusakan *mekanis seal* terhadap proses produksi. Metode yang digunakan meliputi studi kasus di salah satu pabrik gula, pengumpulan data melalui inspeksi langsung, analisis kerusakan, dan evaluasi kinerja pompa. Hasil penelitian menunjukkan bahwa kerusakan pada *Mechanical Seal* dapat menyebabkan kebocoran cairan, penurunan efisiensi pompa, serta peningkatan biaya pemeliharaan dan downtime produksi. Faktor-faktor yang mempengaruhi kerusakan meliputi material *seal*, kondisi operasi, serta perawatan yang tidak optimal. Implementasi perawatan preventif dan pemilihan material *seal* yang sesuai terbukti efektif dalam meningkatkan kecerahan sistem pom

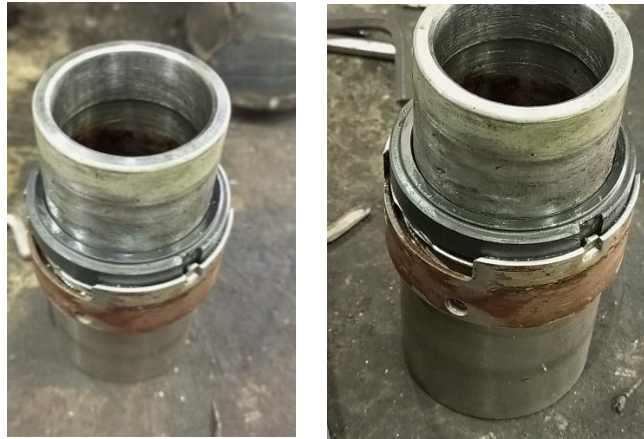
**Gambar 1**

Pada gambar *mechanical seal* di atas adalah *mechanical seal* yang mengalami kebocoran, yang di sebabkan oleh beberapa hal, secara kasat mata *mechanical seal* yang rusak nampak seperti biasa saja bahkan untuk orang- orang kurang mengerti tidak akan menyadarinya, dan kerusakan tersebut disebabkan oleh beberapa hal:

- a. Tekanan kerapatan pada *seal face* yang tidak sesuai, dengan standar yang di anjurkan, pada standar yang di anjurkan kerapatan yang di haruskan adalah 3mm melalui spring yang mana sesuai dengan aturan perusahaan.
- b. *Vibrasi* yang berlebih, *vibrasi* yang terjadi pada mesin juga dapat menyebabkan *mechanical seal* mengalami kerusakan, *vibrasi* tersebut bisa terjadi akibat beberapa hal di antaranya:
  1. *Bearing* yang aus
  2. *Aligment* yang tidak tepat
    - a. *Aligment* roda penghubung
    - b. *Aligment* dudukan
  - c. Pelumas yang tidak tersalurkan (kering) dapat menyebabkan *mecanichal seal* aus dan mengalami kebocoran
  - b) Dan terdapat kerusakan pada oring yang menyebabkan fluida cairan gula masuk ke dalam roda penggerak

Dengan adanya masalah tersebut cara penanganan yang terbaik adalah dengan cara mengganti *mechanical seal* dengan yang baru dan sesuai dengan ukurannya.

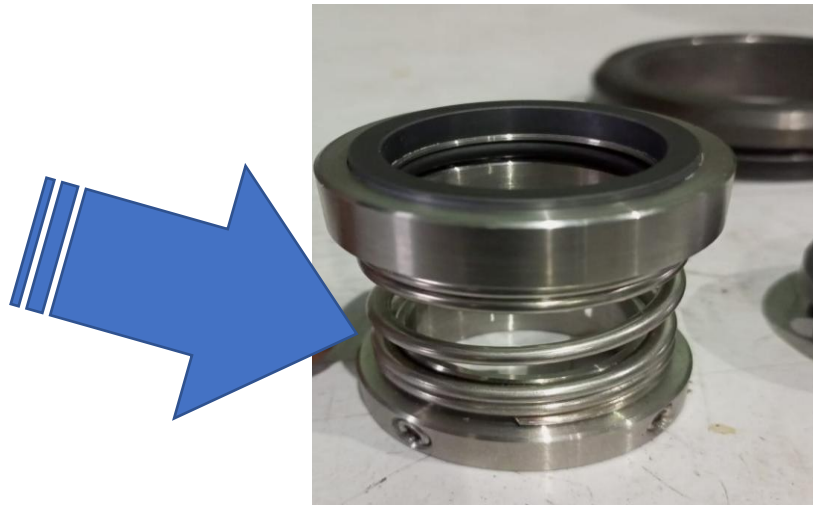
Gambar 2

Pada gambar 2 di atas menunjukkan *mechanical seal* yang baru yang siap untuk pemasangan, dengan cara menggantinya dengan yang baru, Agar *mechanical seal* bekerja optimal dan memiliki umur pakai yang panjang, pemasangan harus dilakukan dengan benar memungkinkan terhindar dari kebocoran yang akan terjadi selama memperhatikan hal-hal berikut:

Pemilihan segel mekanis yang tepat Pastikan jenis segel mekanis sesuai dengan spesifikasi aplikasi dan peralatan. Perhatikan bahan *seal* agar sesuai dengan karakteristik fluida (misalnya ketahanan terhadap suhu tinggi, korosi atau abrasi). Sesuaikan segel mekanis berdasarkan tekanan dan kecepatan putaran sistem pemompaan.

1. Perhatikan *alignment* ketika pemasangan *mechanical seal*
2. Hindari partikel-partikel yang dapat mengganggu gesekan yang dapat merusak *mechanical seal*
3. Perhatikan *vibrasi* yang terjadi setelah pemasangan, karna dapat mempengaruhi umur pakai
4. Pastikan lagi pelumas pada bagian *spring* agar dapat bergerak bebas.
5. Perhatikan kerapatan pada spring ketika pemasangan, karna kerapatan yang tidak sesuai dapat menyebabkan aus atau bahkan kebocoran jika kerapatan kurang

Pastikan pengunci aman agar tidak berubah ketika pompa mulai beroperasi
